GRESE – Micropolluants, la parole aux exploitants

Retour d'expérience de la STEP de Porrentruy

Stéphane Crelier, chef d'exploitation STEP Porrentruy, SEPE

Aquapro – Bulle, le 08.02.2024

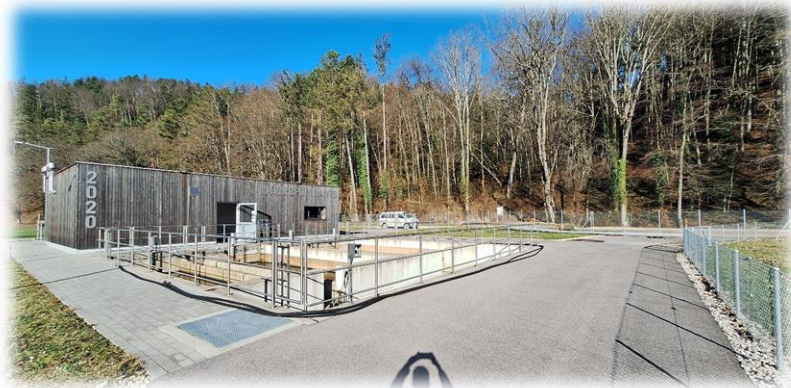
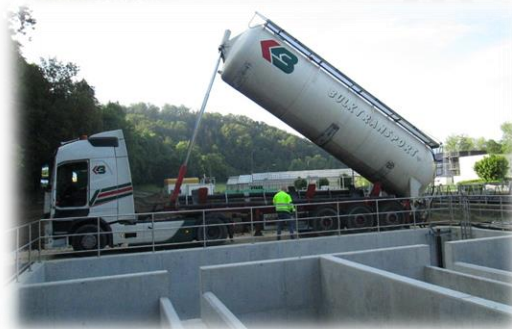
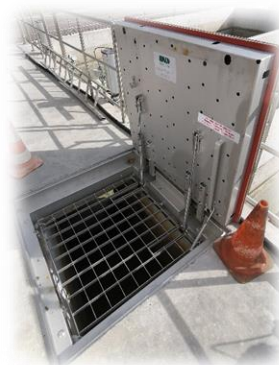
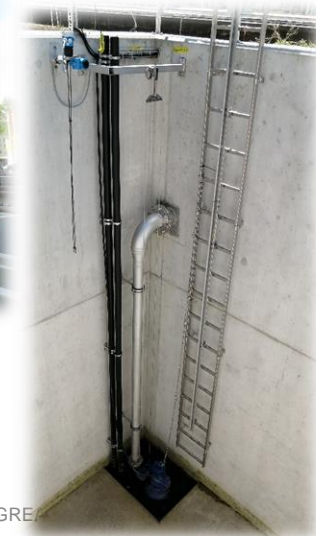
Accès et manutention :

- Prévoir un accès camion à proximité des filtres pour la livraison et le remplacement du média filtrant, curage des fosses, etc.
- Echelles pour accéder dans les filtres avec système de sécurité adapté (anti-chute)
- Portes étanches pour accéder aux réacteurs et bâches
- Trappes et palans pour sortir les équipements, avec sécurité adaptée

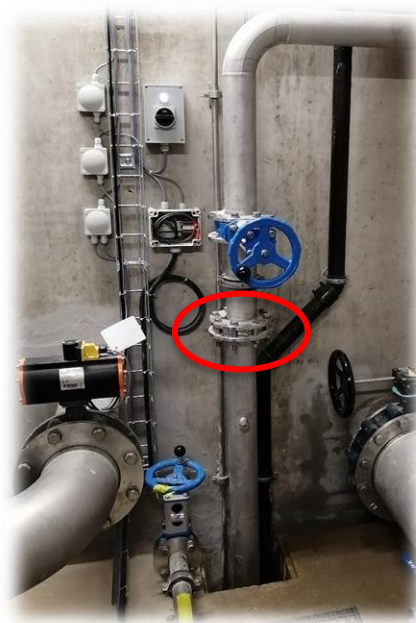
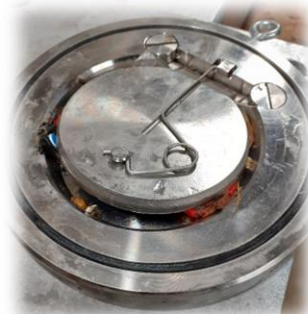
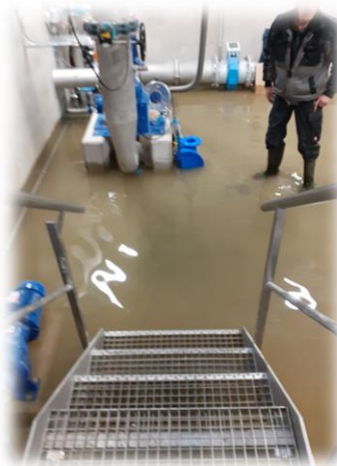
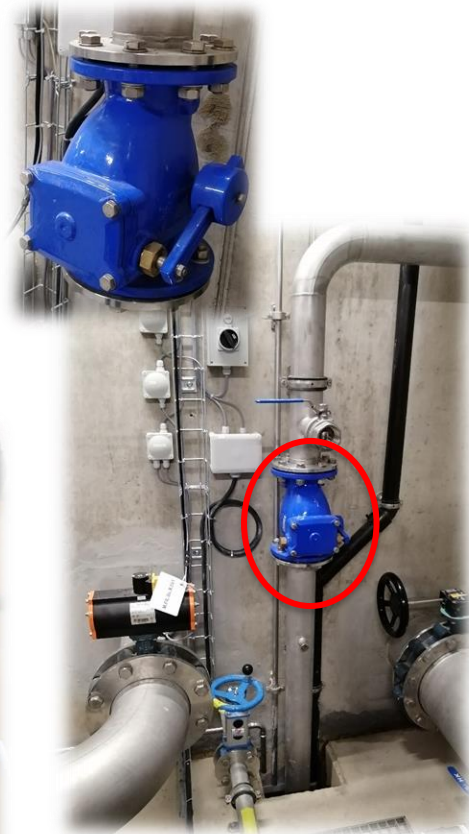
Inondation de la galerie technique :

- Clapet anti-retour à battant sur pompage poste toutes eaux
 - Fermeture obstruée par des déchets
 - Inondation de la galerie (refoulement)
- Remplacé par clapet anti-retour avec levier

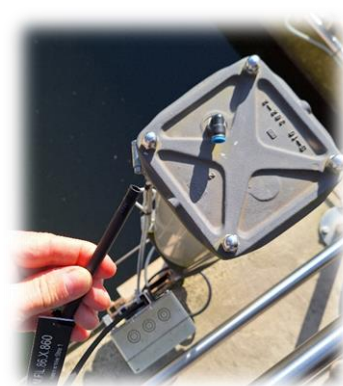
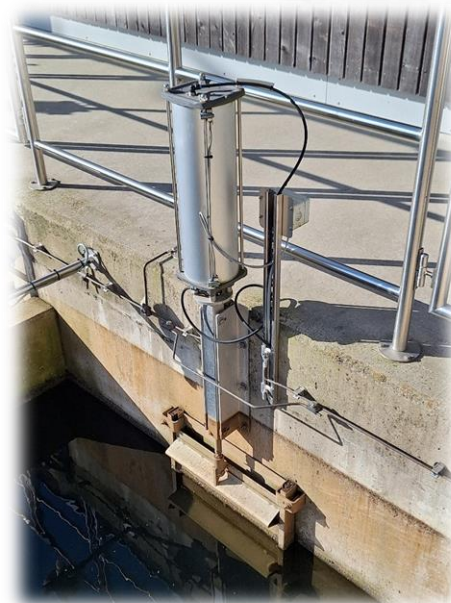
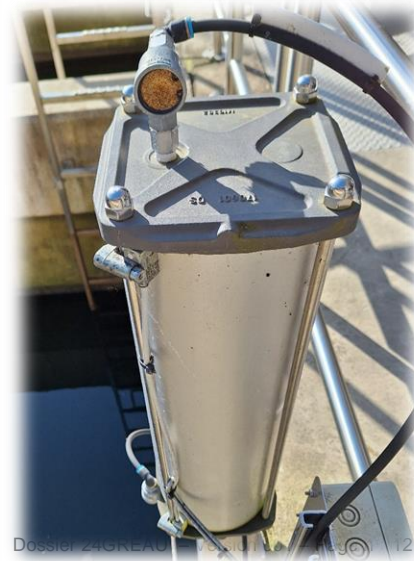
Problème de gel sur les vannes batardeau pneumatiques extérieures des filtres:

- Nécessaire de pouvoir isoler rapidement les filtres → vannes pneumatiques
 - Par grands froids, blocage de la vanne:
 - humidité qui gèle dans l'actionneur pneumatique → échappement plus assez rapide
- Ajout d'un raccord à échappement plus rapide

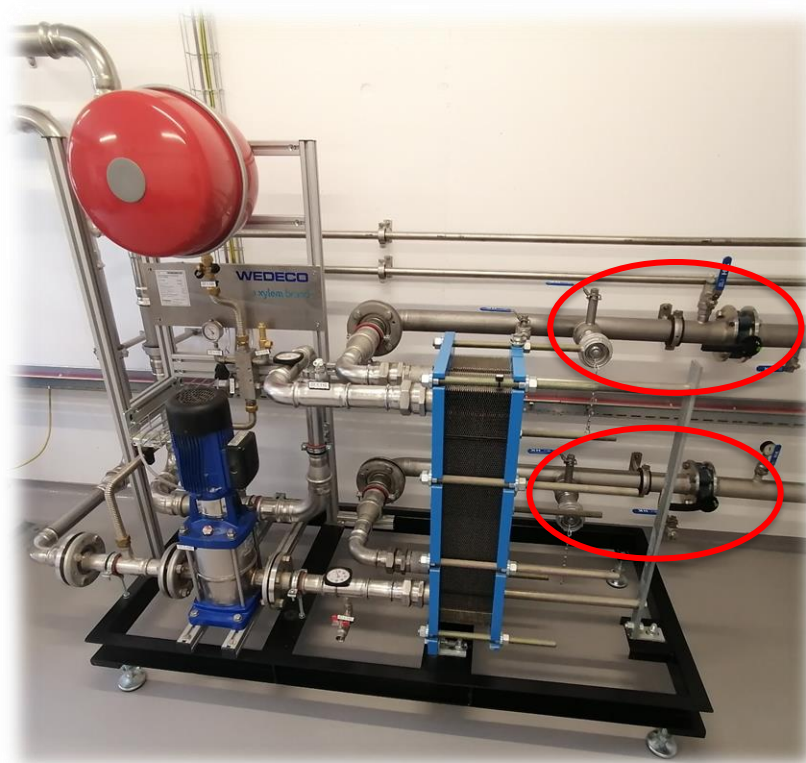
Colmatage de l'échangeur de chaleur
(refroidissement générateur d'ozone à l'eau traitée) :

- Accumulation de biofilm/MES dans l'échangeur à plaque
- Ajout des piquages avec vannes pour pouvoir faire des rinçages à l'eau
- Rinçage dans un sens puis dans l'autre 1-2x/an

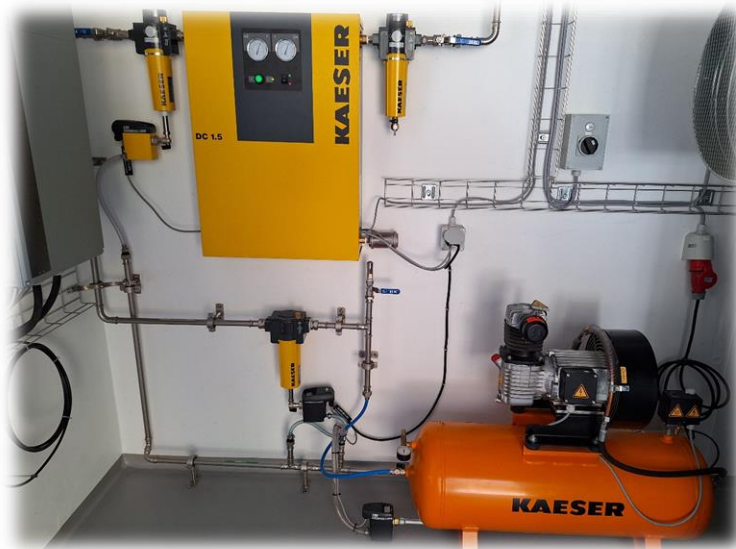
Sous-dimensionnement du compresseur pour injection d'air dans l'oxygène :

- Nécessaire de sécher l'air (sécheur à absorption) pour garantir la qualité nécessaire pour l'ozoneur
 - Consommation importante d'air pour la régénération du sécheur à absorption
 - Fonctionnement quasi en continu du compresseur → serrage du moteur 1x
- Remplacement par un compresseur de capacité supérieure
- Alternative: se connecter au réseau d'air comprimé de la STEP

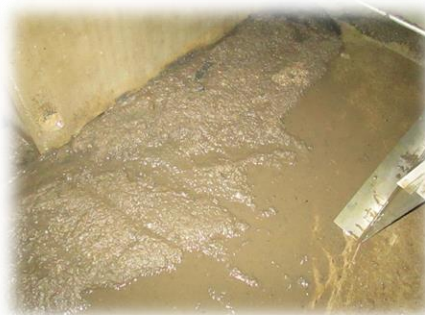
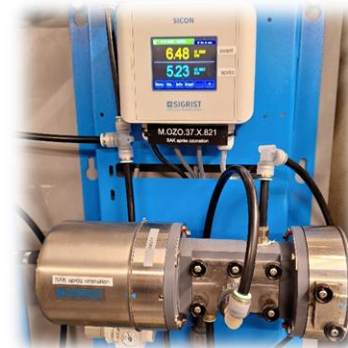
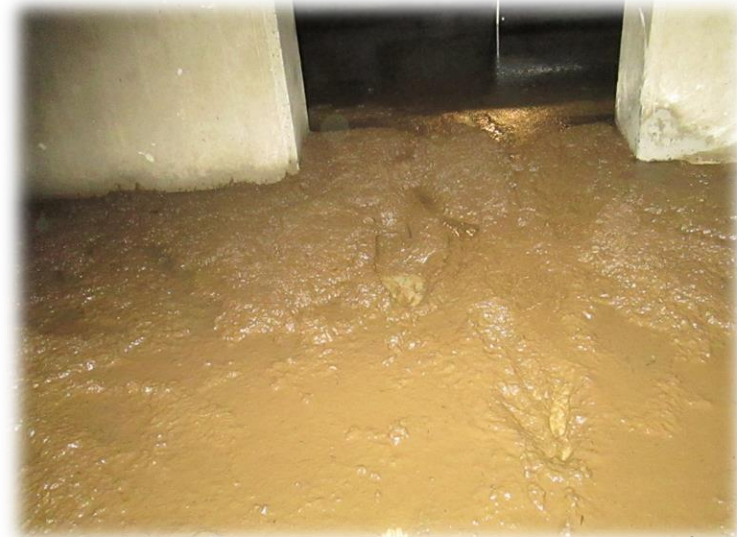
Accumulation de boues par temps sec dans le réacteur d'ozonation (décantation) :

- Remise en suspension des boues par temps de pluie (à-coup hydraulique) → forte turbidité en sortie
- Impact sur la mesure d'absorbance UV (CAS) en sortie → surdosage d'ozone
- Vidange régulière (1-2x/an) du réacteur pour le nettoyer
- Amélioration de la décantation secondaire pour limiter les pertes de boues (anticipation prédictive des pics de débit)
- Changement du système de régulation du dosage d'ozone par temps de pluie (régulation sur l'ozone résiduel)

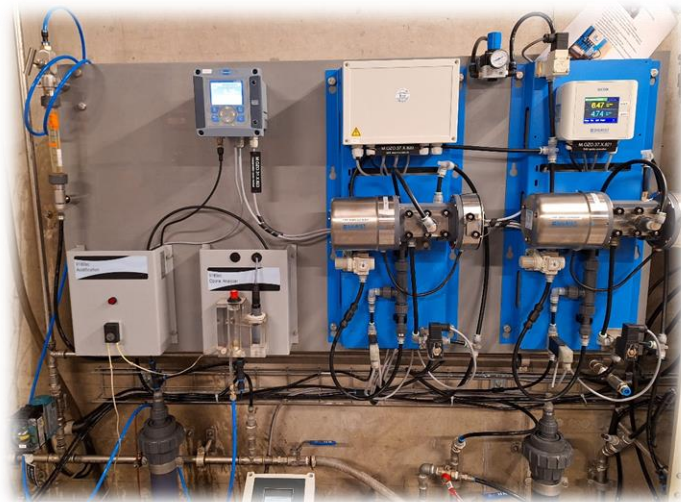
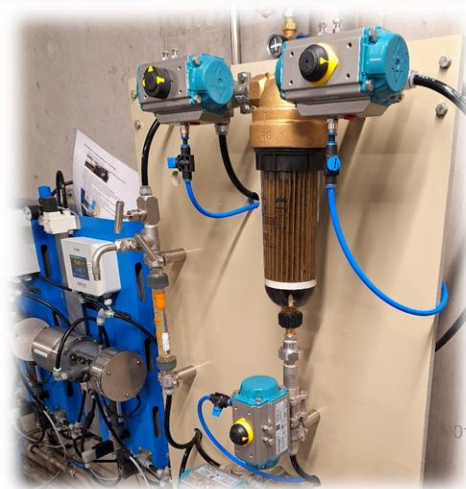
Mesures CAS UV et régulation du dosage d'ozone :

- Analyse UV très sensible à la présence de turbidité
 - Fausse la valeur, régulation du dosage d'ozone fortement perturbée (surdosage)
 - Mise en place d'un système de filtration à cartouche inox 50 µm avec rinçage automatique (chaque 3h)
 - Stabilisation du dosage d'ozone
 - Nettoyage manuel du filtre chaque 3 semaines
 - Analyse comparative CAS UV au labo 1-2x/semaine
 - si variation, nécessaire d'intervenir sur le photomètre

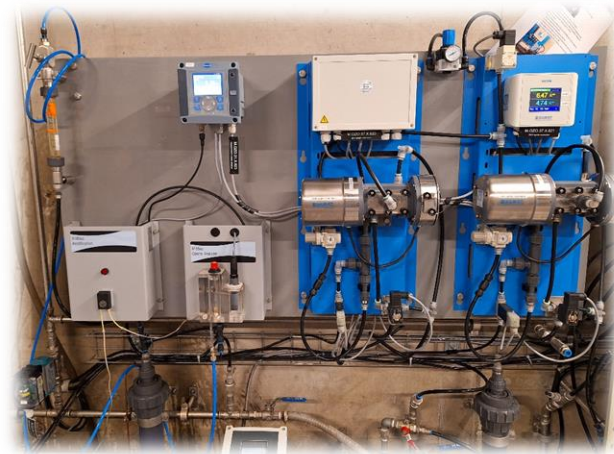
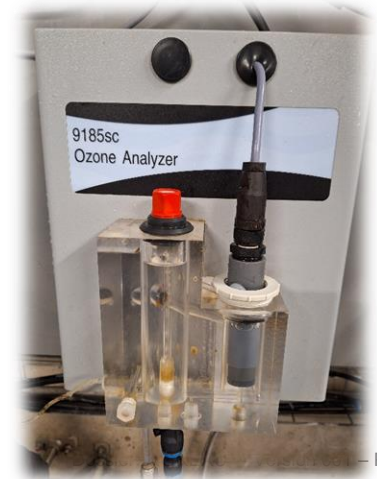
Mesures ozone résiduel et régulation du dosage d'ozone :

- Mesure en continu de la concentration d'ozone résiduel en sortie/dans le réacteur d'ozonation
- Par temps de pluie (temps de séjour court, eau diluée): présence d'ozone en sortie du réacteur → surdosage, dégazage en filtration. **Actions menées:**
 - Dès que concentration dans la 5^{ème} chambre > 0.08 mg/l d'ozone, **basculement sur une régulation « ozone résiduel»** (maintien d'une concentration stable)
 - Limitation du temps de séjour dans les tuyaux d'échantillonnage (dégradation de l'ozone): augmentation du débit, purge régulière des tuyaux à l'air comprimé pour enlever biofilm et dépôts
 - Augmentation du débit dans l'analyseur d'ozone (modification de la chambre de mesure)

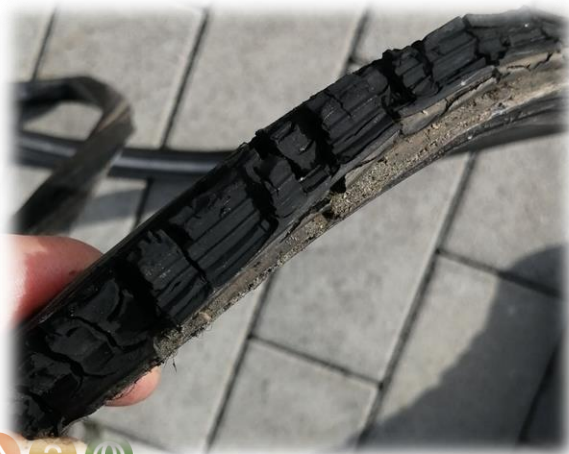
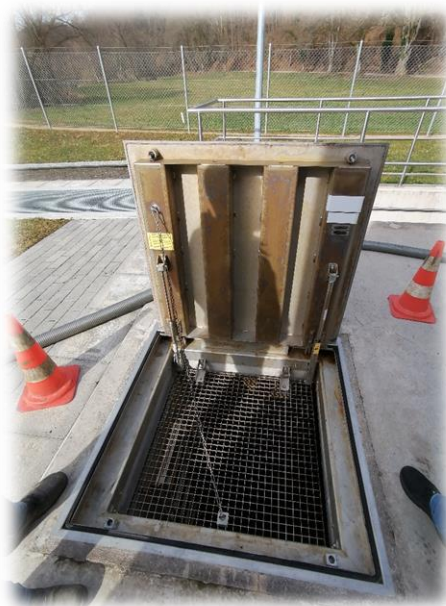
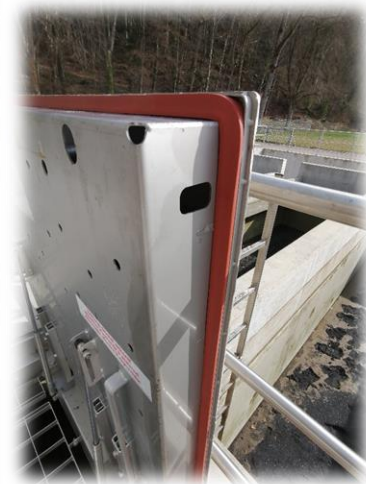
Problème de joint défectueux sur la trappe d'accès au réacteur d'ozone :

- Joint mis en place non compatible avec ozone
- Remplacement du joint avec un matériel compatible

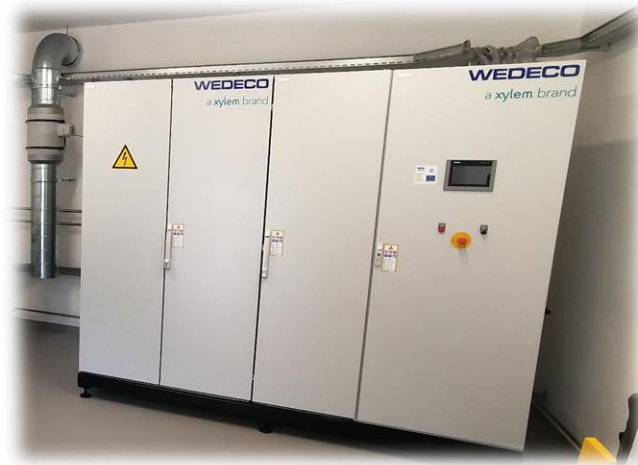
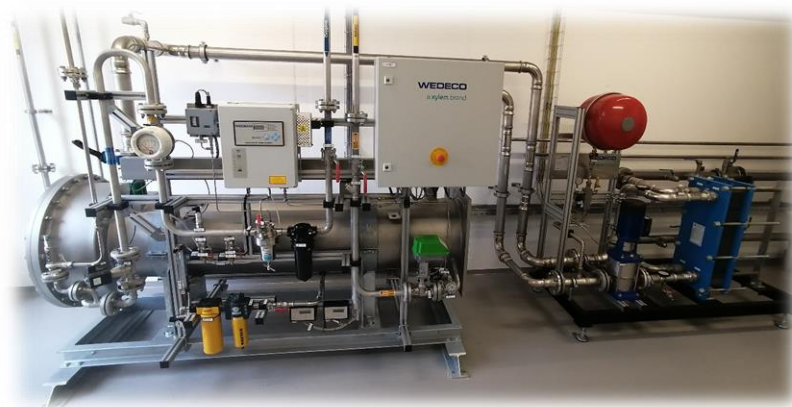
Arrêt non volontaire du générateur d'ozone :

- Equipements électroniques du générateur très sensibles aux microcoupures électriques
- Mise en place d'un enregistreur sur le réseau électrique du GRD pour identifier la cause
- Signalement au GRD de la problématique
- Amélioration de la situation

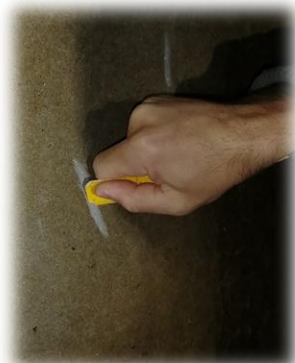
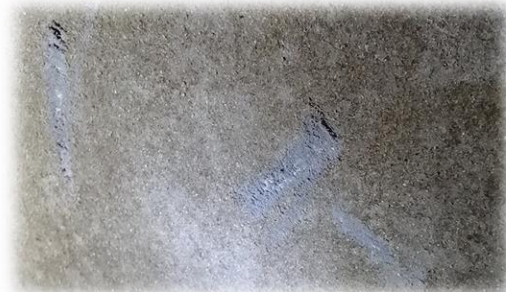
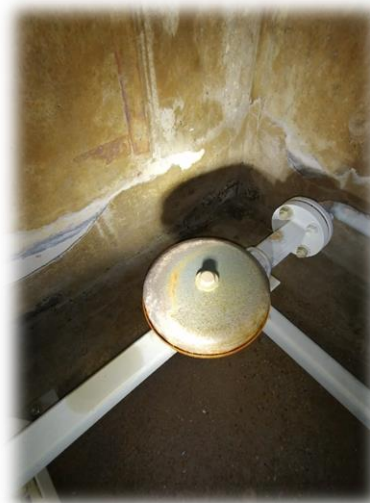
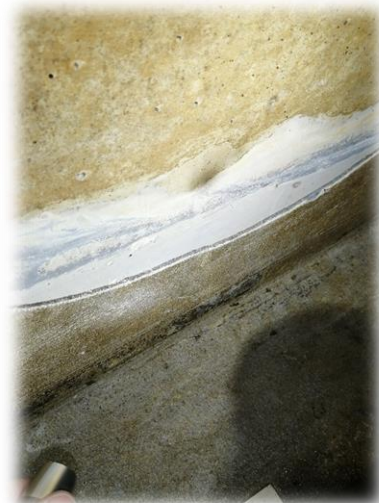
Problème de décollement des étanchéités béton dans réacteur d'ozonation :

- Bande d'étanchéité type combiflex avec colle époxy et protection minérale utilisée pour les joints de bétonnage
- Protection minérale pas assez épaisse → époxy attaqué par l'ozone → décollement de la protection minérale
- Revêtement minéral refait en garantie
- Couche de surface du béton devient poreuse/friable (se gratte à l'ongle)
- A surveiller

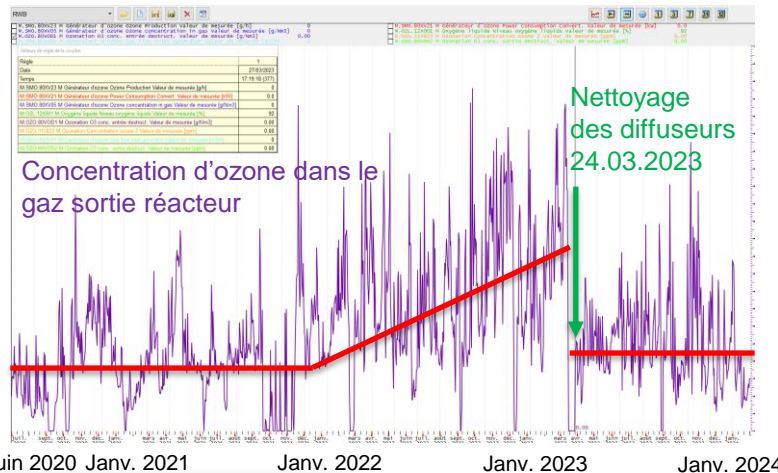
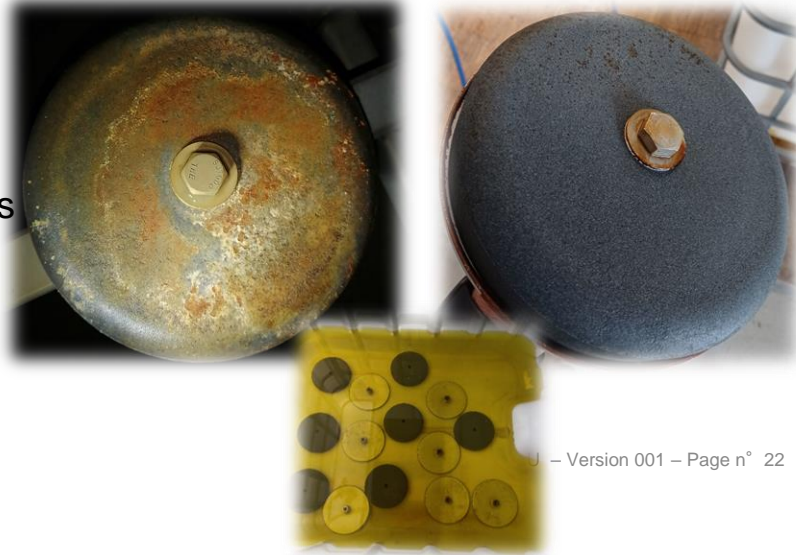
Nettoyage des diffuseurs d'ozone

- Démontage et 1^{er} nettoyage des diffuseurs après presque 3 ans
- Diffuseurs pas colmatés mais observation d'une augmentation progressive de la concentration d'ozone dans le gaz sortie réacteur après 1.5 ans → indication d'un moins bon transfert d'ozone

Retour d'expérience:

- Vérification et nettoyage des diffuseurs chaque 1-2 ans
- Avoir 2 jeux de diffuseurs pour remplacer les diffuseurs sales et prendre le temps de faire les lavages sans stress (bain à l'acide)
- Remplacer les joints lors du changement des diffuseurs
- Test avec air comprimé pour vérifier le bullage avant montage (dans un bac)
