GRESE – Micropolluants, la parole aux exploitants

Retour d'expérience de la STEP de Porrentruy

Stéphane Crelier, chef d'exploitation STEP Porrentruy, SEPE

Aquapro – Bulle, le 08.02.2024

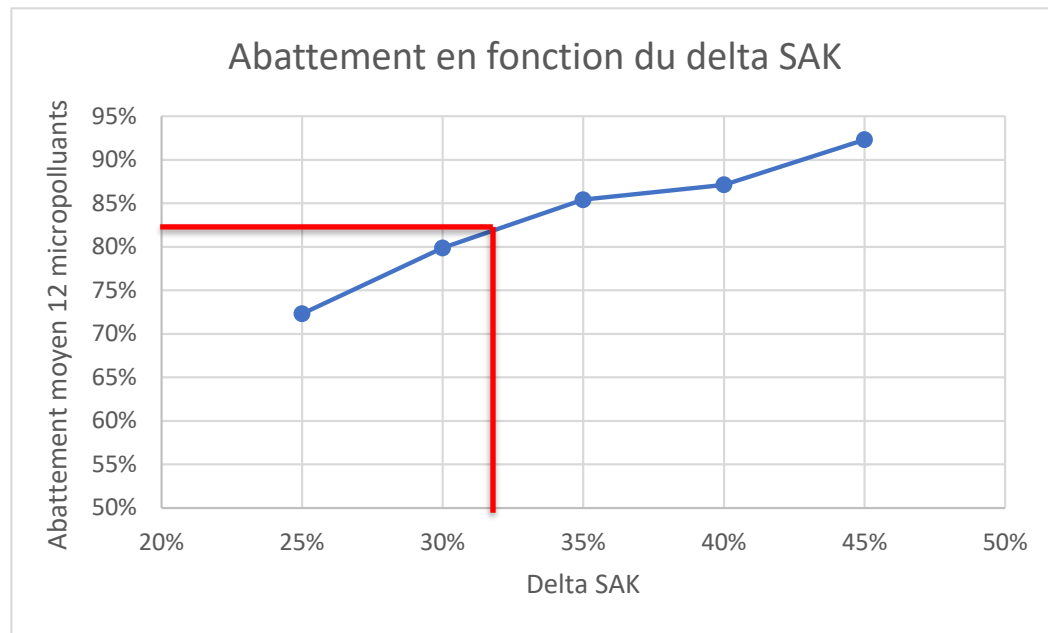
Abattement des micropolluants – Régulation du dosage d'ozone

- Mesure en continu de l'absorbance UV(CAS) entrée/sortie réacteur d'ozonation
- Abattement des micropolluants proportionnel à l'abattement du CAS (delta CAS)
- 32% abattement CAS = >80% abattement MP
- Régulation automatique du dosage d'ozone pour maintenir 32% delta CAS

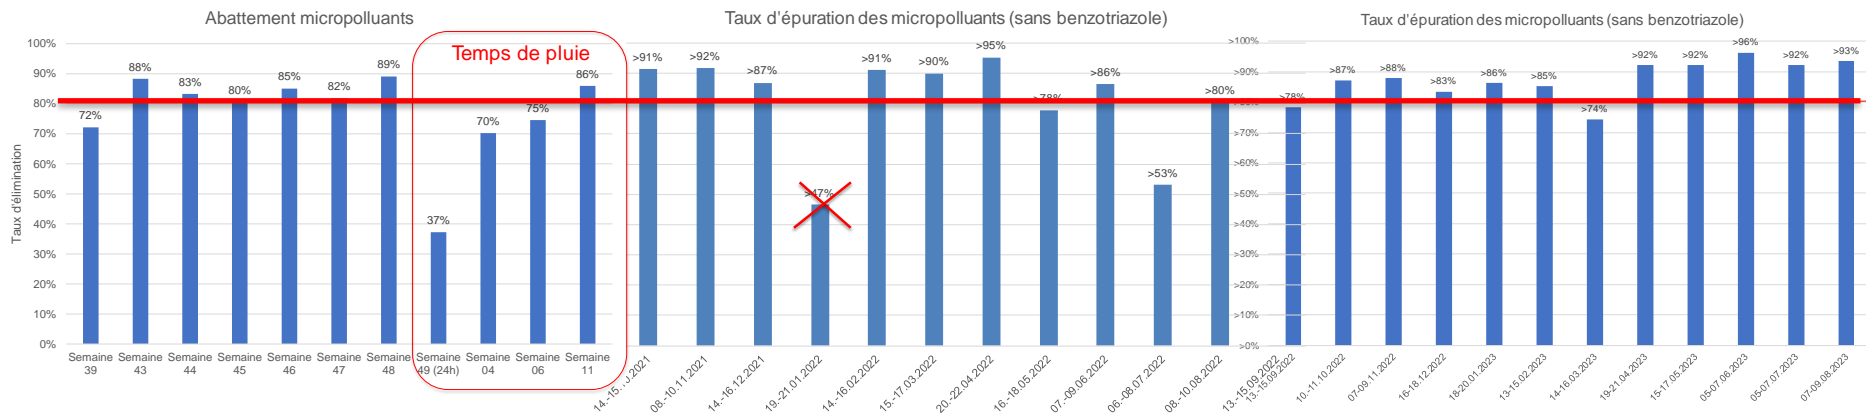
Abatement des micropolluants

- **84% d'abatement des micropolluants en moyenne sur 3 ans** (sept. 2020-sept. 2023)
- Très bons résultats dès la mise en service (temps sec)
- Péjoration des résultats lors des premiers temps de pluie → régulation CAS UV non fonctionnelle → différentes solutions recherchées
- Mauvais résultats lors de certaines campagnes liés à une pollution non identifiée (suspicion d'un retour de polymère de la déshydratation (surdosage))
- Contamination au benzotriazole dans le réacteur (source non identifiée)

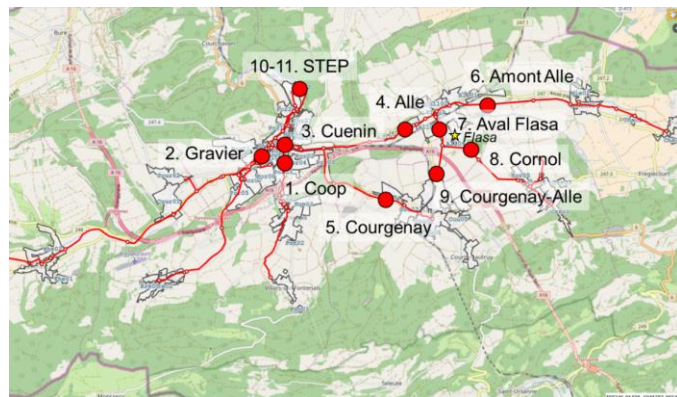
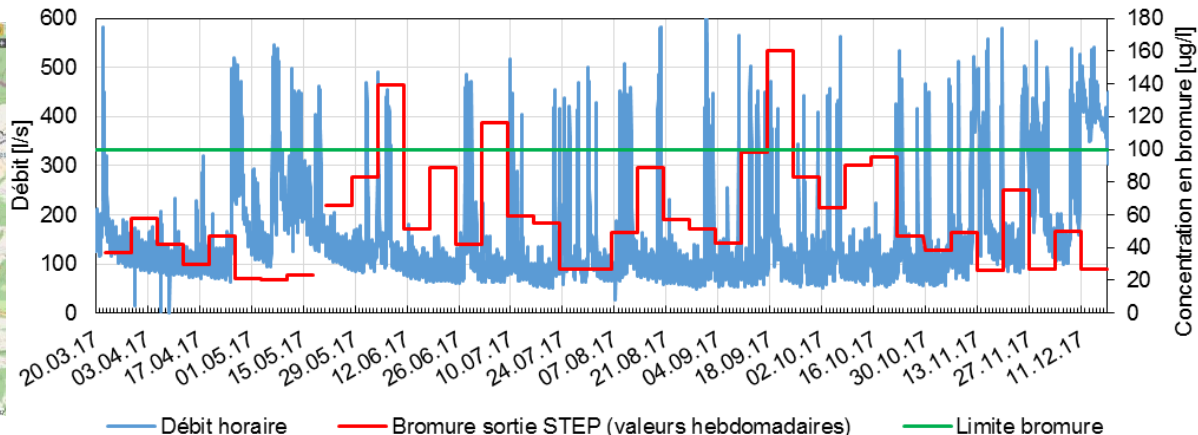
Gestion des bromures – formation de bromate

- Concentrations périodiquement élevées de bromure dans les eaux usées (>100-450 µg/l)
- Source localisée et identifiée sur le réseau (campagnes d'analyses) : industrie du textile
- Bromure + ozone = **bromate** (cancérogène probable)
- Concentration maximale admissible de bromate en sortie de STEP: **10 µg/l**
- Concentration maximale admissible de bromure en entrée de STEP: **360 µg/l** (2.8 g BrO₃/100gBr pour 85% abattement MP)

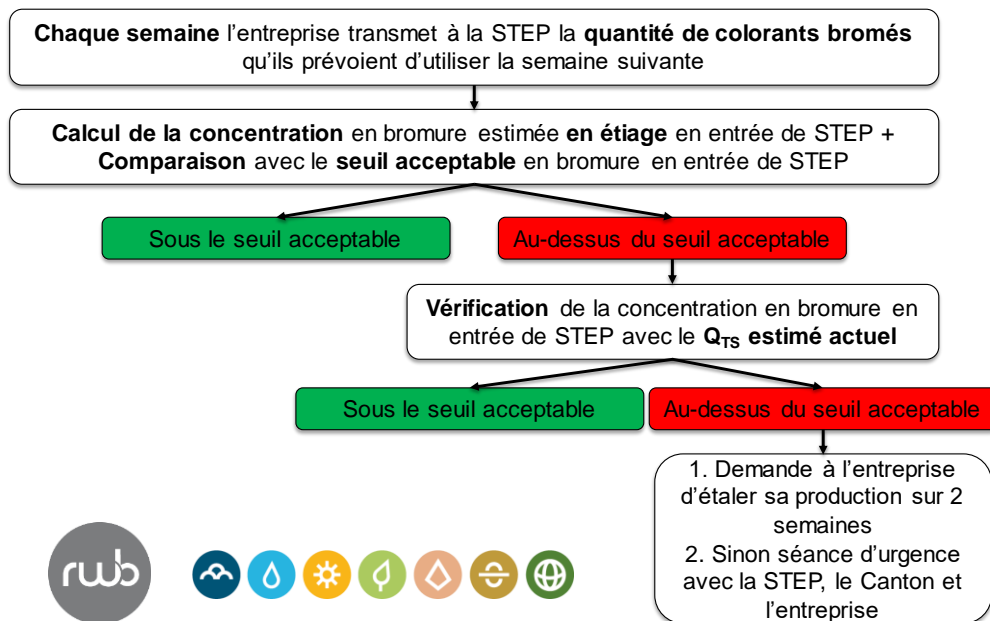
Gestion des bromures – communication proactive entre la STEP et l'entreprise chaque semaine

Procédure – mesure organisationnelle

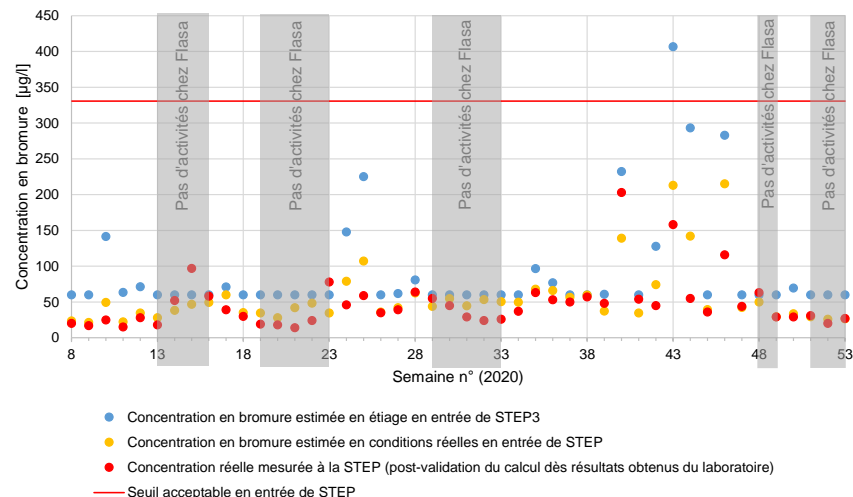
Simulation prédictive hebdomadaire de la concentration de bromure à la STEP

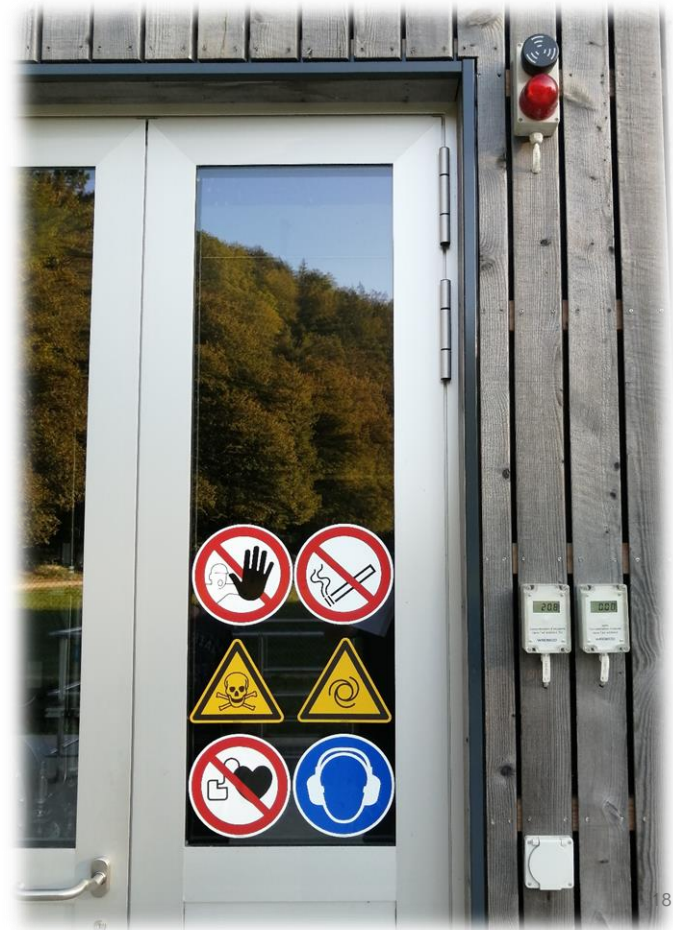
Sécurité: attention, travail avec un gaz mortel (ozone) !

- Installation fortement sécurisée (arrêt de la production d'ozone au moindre problème)
- Maintenance des équipements de sécurité (détecteur d'ozone, etc.) essentielle
- Procédure pour entrer dans le réacteur d'ozonation à suivre scrupuleusement:
 - Arrêt de la production d'ozone
 - Purge du ciel gazeux du réacteur avec injection d'oxygène pendant plusieurs heures (une nuit)
 - Ouverture de la trappe uniquement si 0 ppm d'ozone dans le gaz purgé en sortie du réacteur
 - Contrôler avec le détecteur d'ozone avant d'entrer dans le réacteur
