Step de Penthaz

Association Intercommunale pour l'Épuration des Eaux
Cossonay Penthaz Penthaz Daillens Bettens Bournens Sullens

Données de la step.

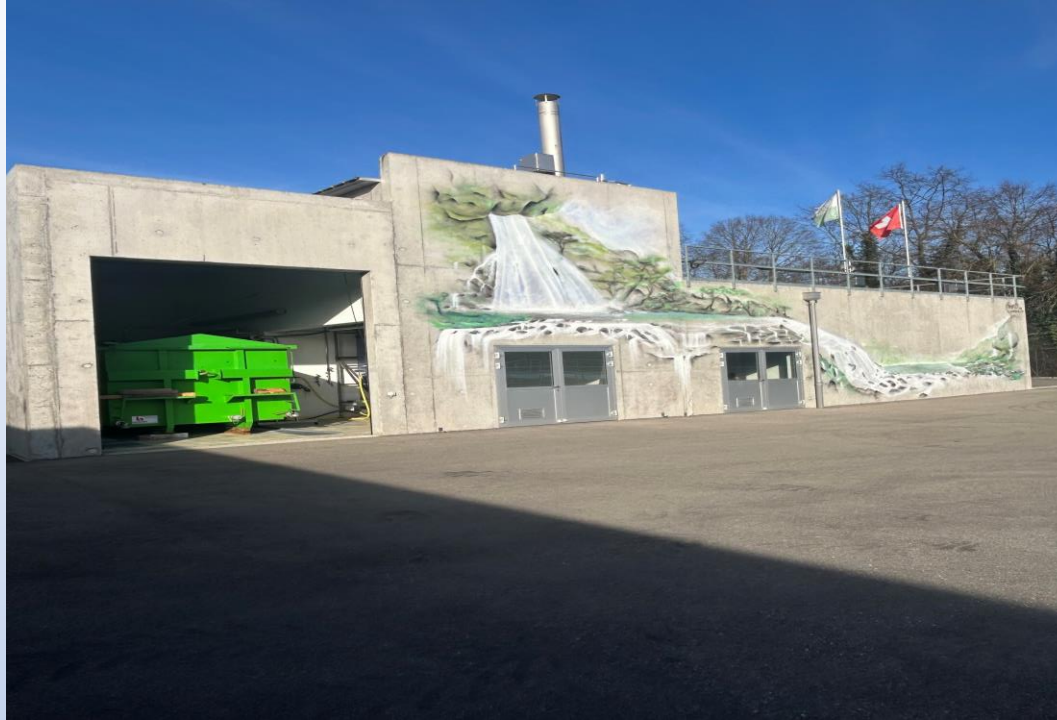
- Rénovation et agrandissement de la step de 2011 à 2015
- Essais pilotes du traitement de micropolluants par charbon actif en micro-grain de 2016 à mi-2017.
- Construction et mise en service du traitement de micropolluants par charbon actif en micro-grain par lit fluidisé de 2017 à 2018.
- Capacité biologique: 15'000 EH en boues activées, extensible à 22'500 EH (lit fluidisé).
- Actuellement: 13'600 EH.
- Capacité Hydraulique: 150 l/s.
- Débit admis sur le traitement des micropolluants: 90 l/s.

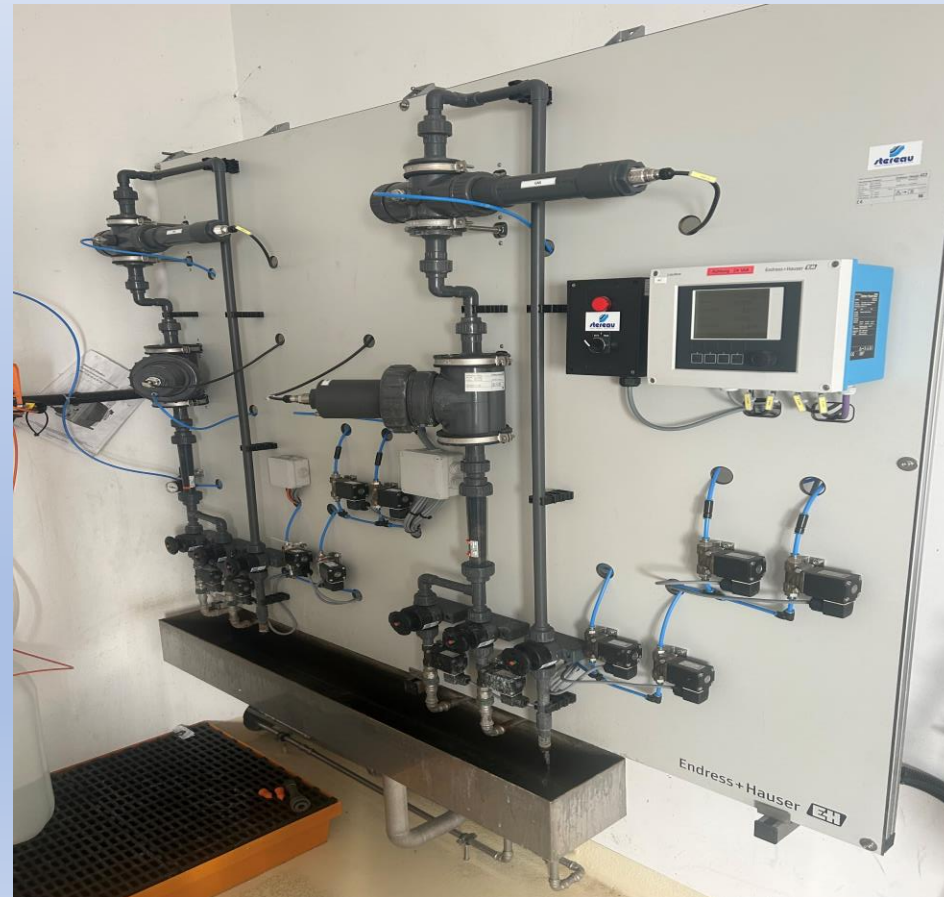
- 2 bassins de 3.5 m x 3.5 m et 4.90 m de hauteur d'eau.
- environ 1.70 m de charbon au repos par bassins et jusqu'à 2.80 à vitesse max.
- passage de l'eau à travers les bassins en flux ascendant à une vitesse comprise entre 7 et 14 m/heure pour mettre en expansion le charbon.
- tous les 2000 m³, préparation et injection du charbon (15 gr/m³).
- tous les 20'000 m³, extraction du charbon usagé pour maintenir le lit de charbon aux alentours d'1.70 m.

- 1 débitmètre par bassin. (surveillance de la vitesse et comptage pour injection).
- 1 sonde par bassin pour mesurer la hauteur du lit de charbon.
- 1 panneau avec sondes de turbidité et sondes UV.

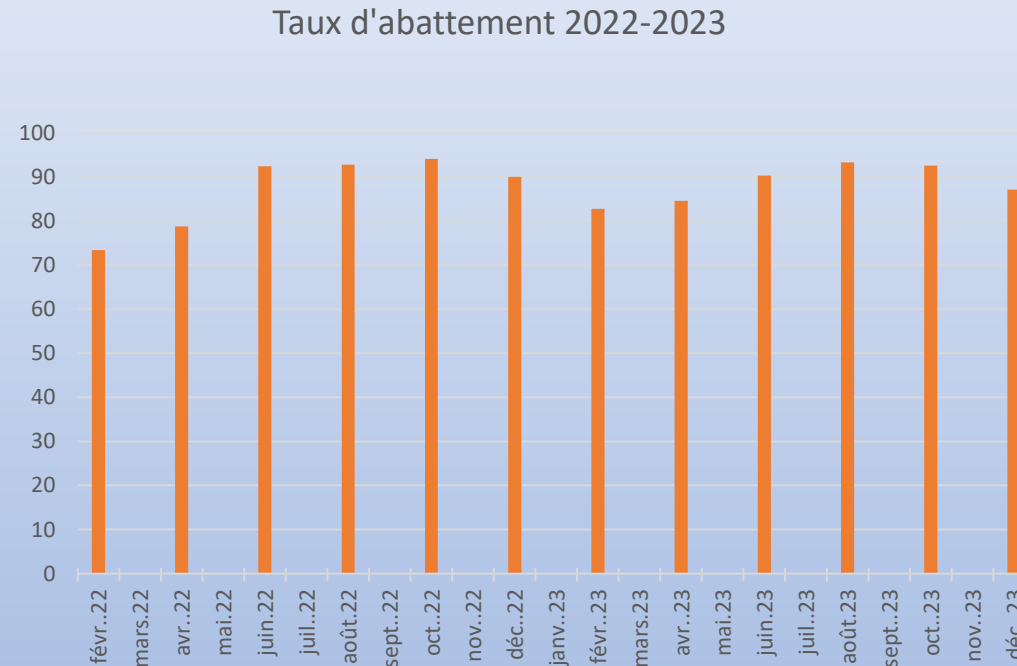
- En 2018 2019 et 2020, la DGE à effectué une analyse par mois et depuis 2021 tous les deux mois.

- Jusqu'à fin 2021, pas de problème de rendement et début 2022 on a une substance, la clarithromycine qui nous pose problème. Après réflexion avec la DGE, il s'est avéré que le problème venait des récipients des préleveurs. On a mis des récipients en verre, à la place des récipients en plastique.
